## DIPUTACIÓN PROVINCIAL DE SALAMANCA AYUNTAMIENTO DE SEQUEROS

### PLAN ESPECIAL DE PROTECCIÓN DEL CONJUNTO HISTÓRICO DE SEQUEROS CATÁLOGO

julio de 2015

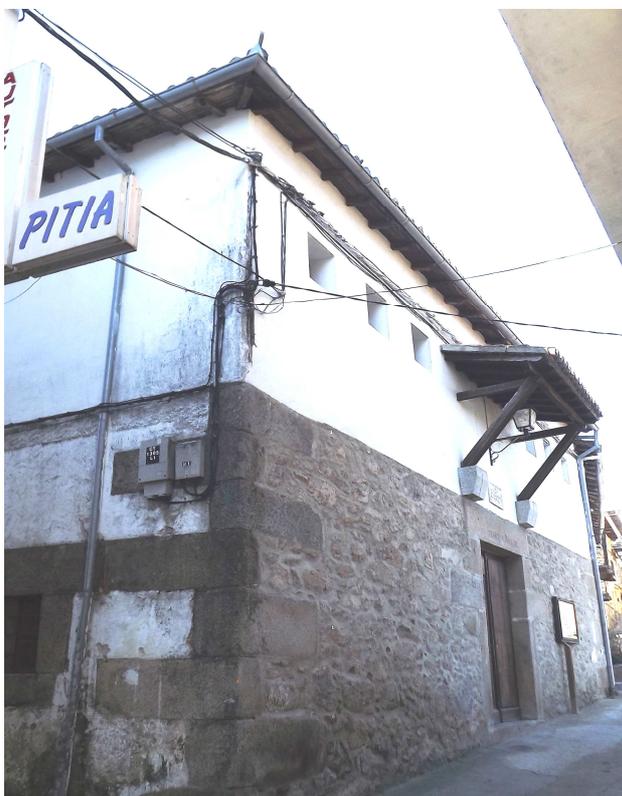
Número *11*  
 Nº catastral *21920-14*  
 Dirección postal *Teatro, 25*

General *Edificio de dos plantas en esquina con cubierta a dos aguas*

Materiales *Mampostería de piedra en planta baja y enfoscado y pitado en primera*

Elementos singulares *Sillería en recercados y esquinas; pequeño porche de madera en protección de acceso*

Prescripciones específicas *Conservación y mantenimiento.*

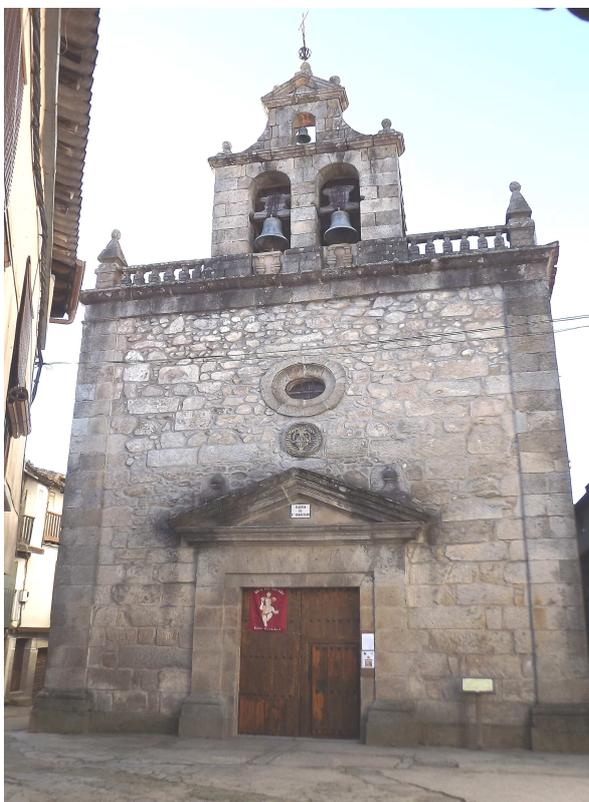
Número *I2*  
 Nº catastral *22907-01*  
 Dirección postal *Iglesia, 12*

General *Edificio exento de una sola nave con cúpula en el presbiterio y coro*  
 Tipológica *PR: Arquitectura programada singular de uso religioso*  
 Compositiva *Eje de simetría en planta y alzado*

Materiales *Fébrica de mampostería de granito*  
 Elementos singulares *Espadaña y elementos de sillería labrada en puerta de acceso, esquinas y rosetón*  
 Observaciones *Representante de arquitectura singular de uso religioso*

Grado de protección *Integral*  
 Prescripciones específicas *Conservación y mantenimiento con recuperación del enfoscado sobre la mampostería*

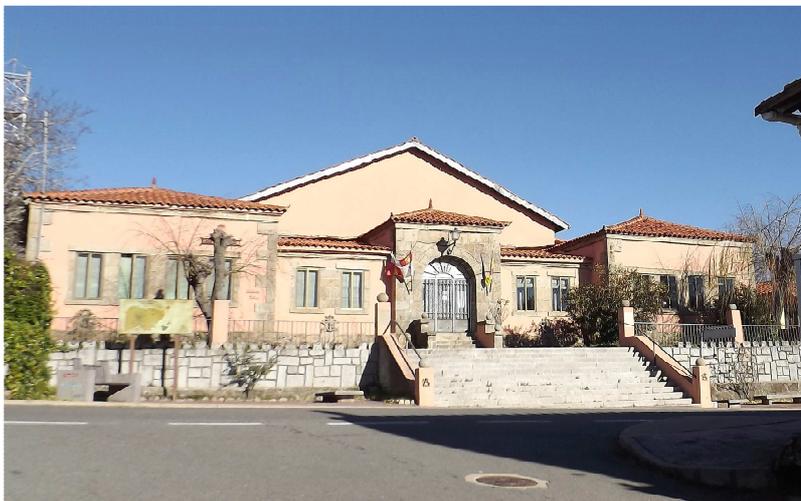
Número *E1*  
Nº catastral *23928-01*  
Dirección postal *R.M.Fuentes, 2*

General *Edificio de planta baja con varios volúmenes yuxtapuestos*  
Tipológica *PU: Arquitectura planificada para equipamiento público*  
Compositiva *Ejes de simetría en planta y fachada*

Materiales *Piedra y enfoscado*

Elementos singulares *Plataforma exterior con escalinata y arco de entrada*

Prescripciones específicas *Rehabilitación y adecuación de funciones con mejora de la accesibilidad*

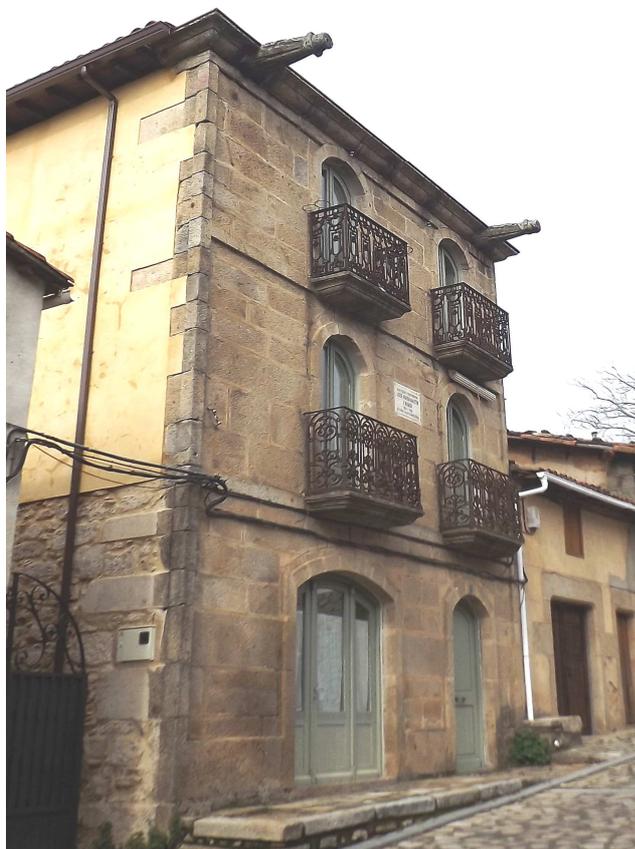
General	Edificio de tres plantas en esquina con cubierta a tres aguas
Tipológica	PV: Arquitectura programada de carácter doméstico
Compositiva	Composición seriada

Materiales	Sillería de piedra en fachada principal y enfoscado y mampostería en secundaria
Elementos singulares	Huecos con arcos rebajados y recercado, cornisa y gárgolas de piedra
Observaciones	Representante de arquitectura programada de tipo urbano

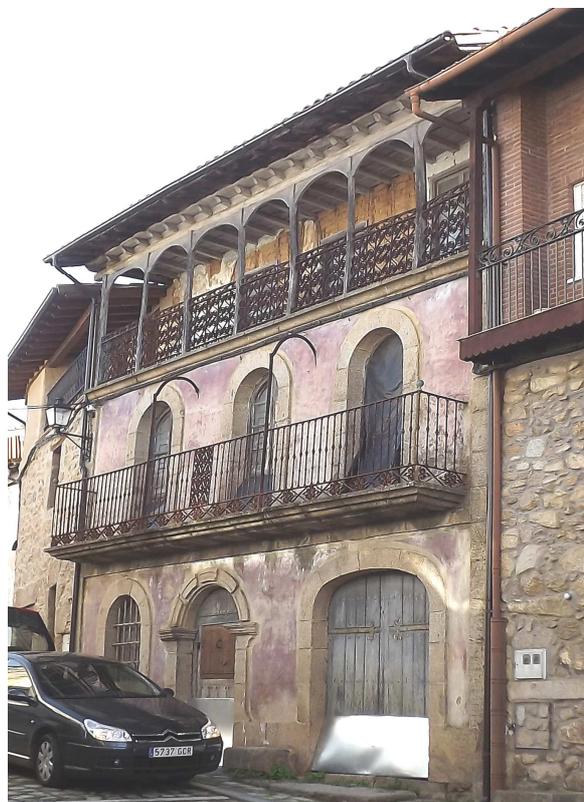
Número *E3*  
 Nº catastral *22913-35*  
 Dirección postal *Calzada, 6*

General *Edificio de tres plantas con cubierta a dos aguas*  
 Tipológica *PV: Arquitectura programada de carácter doméstico con referencias a la arquitectura popular de la zona can un alto grado de reelaboración cultural*  
 Compositiva *Composición ordenada mediante seriación*

Materiales *Mampostería con enfoscado en baja y 1ª y solana superior con estructura de madera*  
 Elementos singulares *Remate de huecos con arcos de medio punto y carpanelesre y recercados de sillería, solana muy elaborada sobre imposta y balcón corrido*  
 Observaciones

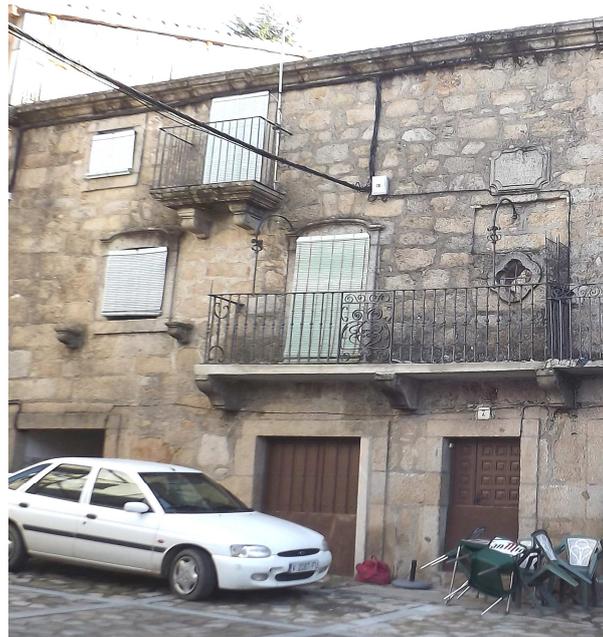
Número **E4**  
Nº catastral **22913-32**  
Dirección postal **Altozano, 13**

General **Edificio de tres plantas y cubierta a dos aguas**  
Tipológica **PV: Arquitectura programada de carácter doméstico**  
Compositiva **Composición aparentemente aleatoria que resulta sometida a una cierta simetría si se considera conjuntamente con la edificación de la finca de la ficha E5**  
Materiales **Paramentos de mampostería y sillarejo de piedra granítica, carpintería de madera y cerrajería de hierro forjado**

Elementos singulares **Cornisas, jambas y dinteles de piedra labrada. Ménsulas y balcones de piedra en planta segunda con plataforma de material moderno en balcón corrido de la 1ª**  
Observaciones **Representante de arquitectura programada de carácter urbano con elementos clasicistas**

Prescripciones específicas **Conservación, mantenimiento y mejora del aspecto exterior con limpieza y sustitución de algunos elementos impropios, como la plataforma del balcón corrido de la planta primera.**

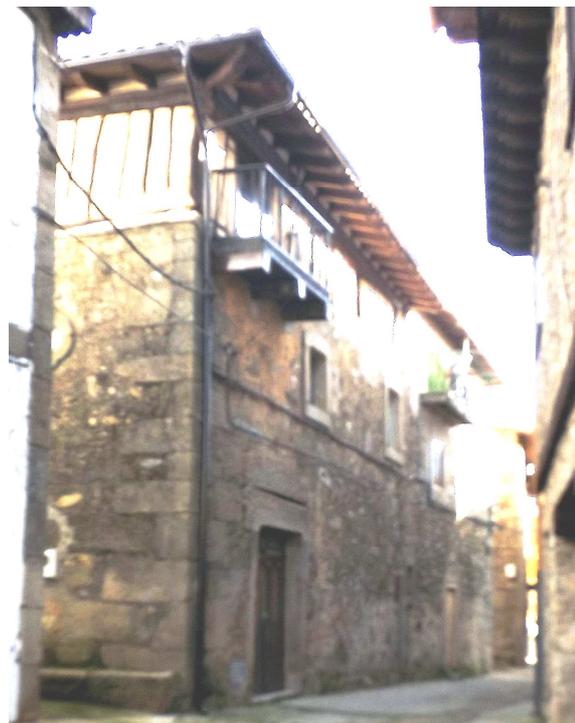
Número *E6*  
Nº catastral *22913-22*  
Dirección postal *Barrero, 11*

General *Edificio de tres plantas en esquina con cubierta a dos aguas*  
Tipológica *F0: tipología serrana representativa con alto grado de paramento macizo*  
Compositiva *Composición aleatoria*  
Materiales *Plantas baja y 1ª de mampostería de granito y 3ª con entramado de madera*  
Elementos singulares *Recercados, dinteles y esquinas de sillería*

Observaciones *Representante de la arquitectura popular más primitiva*

Grado de protección *Estructural*  
Prescripciones específicas *Rehabilitación profunda con recuperación de ménsulas tradicionales en balcones*

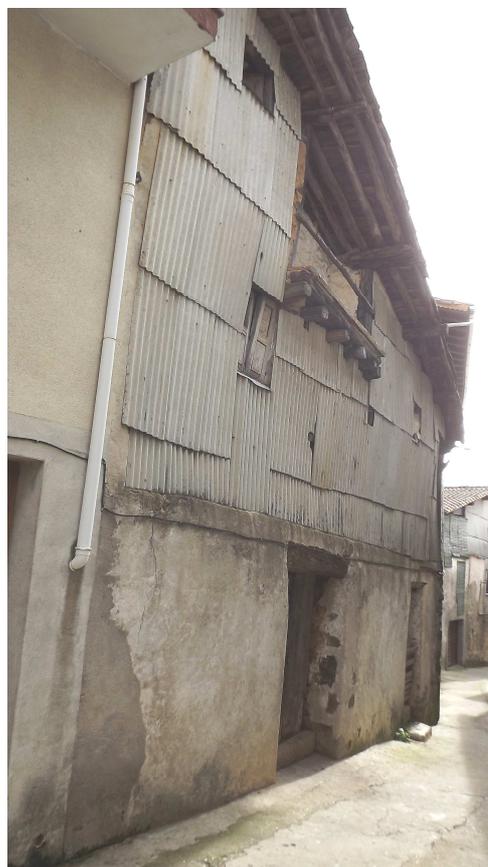
### FOTOGRAFÍA

Observaciones *Representante muy deteriorado de la arquitectura serrana primitiva de carácter macizo, con pocos y pequeños huecos*

Prescripciones específicas *Rehabilitación integral para tratar de evitar la ruina. Si no fuera posible técnicamente, se podrá sustituir reproduciendo la envolvente general, la pequeña solana superior y el carácter aleatorio de los huecos y la proporción adecuada para esta tipología*

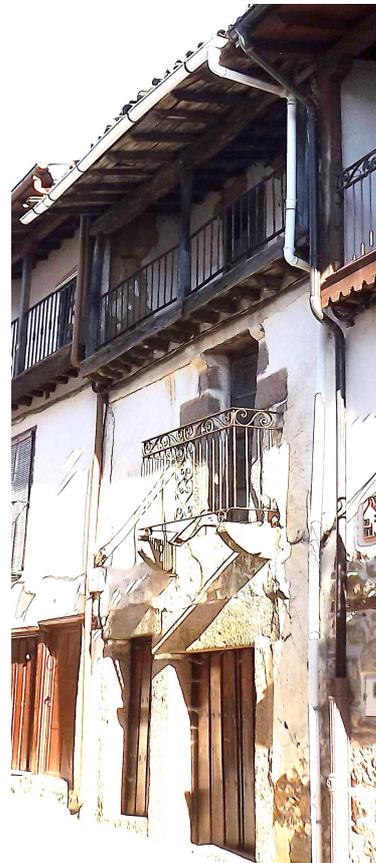
Número *A44*  
Nº catastral *22902-17*  
Dirección postal *Goyonechea, 17*

Estado de la edificación *Malo*

Intervenciones *No se detectan*

Uso actual *Ninguno*

Observaciones *Edificio sin uso aparente*

Elementos singulares *Ménsulas de piedra en balcón*  
*Recercados de piezas completas de granito en planta baja*

Observaciones *Representante de la arquitectura popular serrana con solana única en planta superior*

Estado físico *1*

Prescripciones específicas *Obras de rehabilitación urgentes para recuperar el edificio*

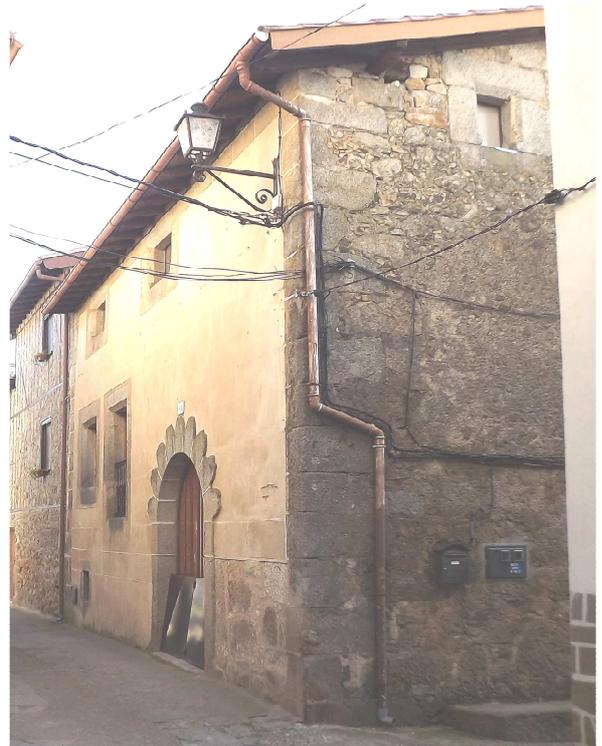
Número *A46*  
Nº catastral *23916-03*  
Dirección postal *Barrero, 34*

Estado de la edificación *Bueno*

Materiales *Enfoscado y pintura en fachada principal y mampostería vista en fachada lateral*

Elementos singulares *Recercados de sillería de granito y arco con dovelas de piedra labradas en la entrada*

Observaciones *Representante de arquitectura popular rural común*

Prescripciones específicas *Conservación y mantenimiento*

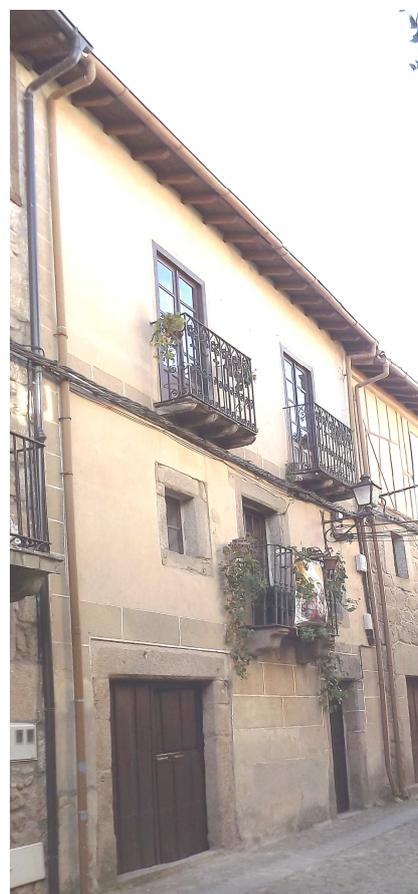
Número *A47*  
 Nº catastral *22908-08*  
 Dirección postal *Estella, 1*

Estado de la edificación *Bueno*

Materiales *Enfoscado y pintura en 1ª y 2ª y sillería en baja*

Elementos singulares *Recercados de piezas completas de granito en plantas baja y 1ª*

Observaciones *Representante de arquitectura popular rural común*

Prescripciones específicas *Conservación y mantenimiento*

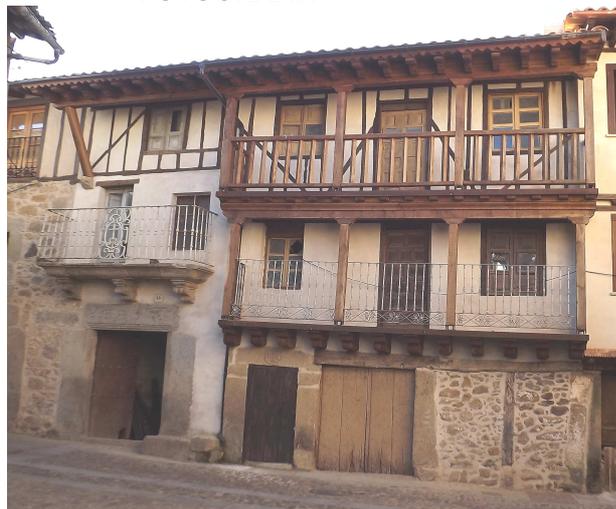
Número *A48*  
 N° catastral *22908-15*  
 Dirección postal *Eloy Bullón, 15*

Estado de la edificación *Bueno*  
 Calidad de la edificación *Buena*  
 Intervenciones *Rehabilitación integral en agregación de parcelas*  
 Uso original *Residencial con usos auxiliares*  
 Uso actual *El mismo*  
 Observaciones *Edificios en construcción*

General *Edificio de tres plantas*  
 Tipológica *MC: arquitectura popular común*  
*F2: arquitectura popular serrana con doble solana*  
 Compositiva *Se ordena cada fachada aproximadamente con un eje de simetría*

Materiales *Mampostería en planta baja, enfoscado en 1ª y entramado en 2ª*  
*Estructura de madera en solanas con barandillas hierro/madera*  
 Elementos singulares *Dinteles labrados con inscripciones*  
*Plataforma y ménsulas de piedra en voladizo de balcón*

Observaciones *Composición de dos tipos diferentes de dudosa adecuación al conjunto (unificación de planta 2ª y alero)*

Grado de protección *Ambiental*  
 Prescripciones específicas *Conservación y mantenimiento una vez concluida la obra, en la que deberían sustituirse las carpinterías en los huecos del edificio izquierdo en la planta 1ª.*

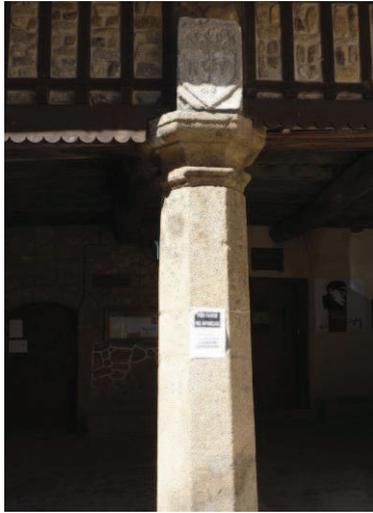
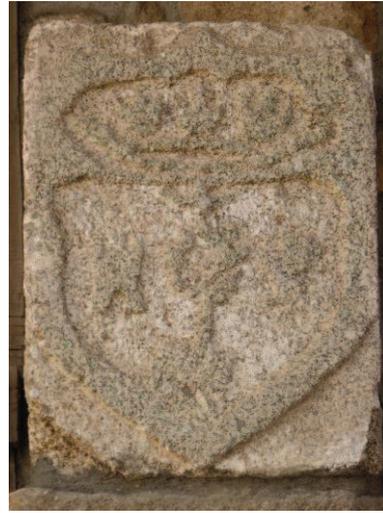
### **E1 / Torre del Concejo (Portalón), Plaza de la Iglesia.**

Identificación: Escudo de la villa (posterior a 1756).

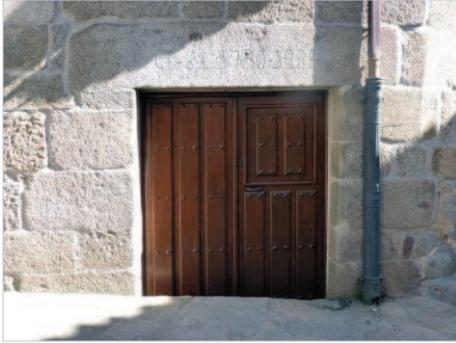
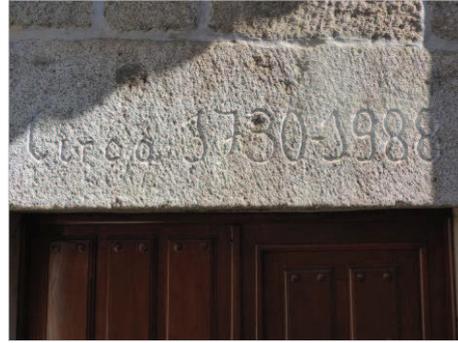
### D01 / Calle Barrero Nº 2

Descripción: Puerta adintelada en cuyo dintel figuran dos fechas separadas por un guión. El interés real de este elemento es muy reducido, si partimos de que hubo de ser labrado en 1988, tal como indica la segunda fecha que puede verse.

Lectura: Circa 1730-1988

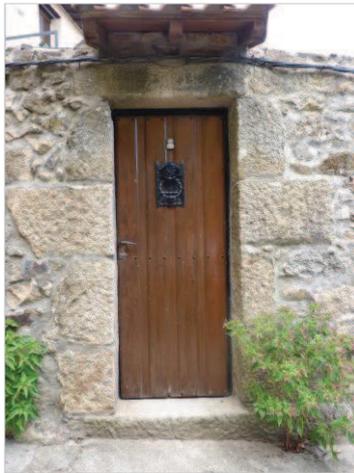
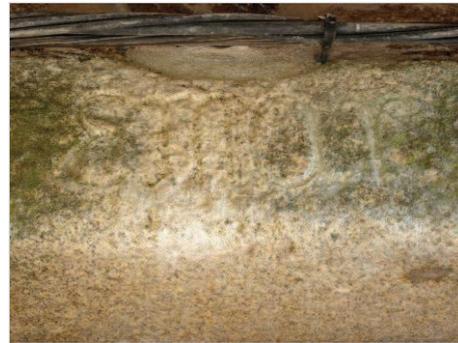
### D02 / Calle Barrero Nº 34 (lateral)

Descripción: Dintel de puerta.

Lectura: Prácticamente ilegible (8 mor)

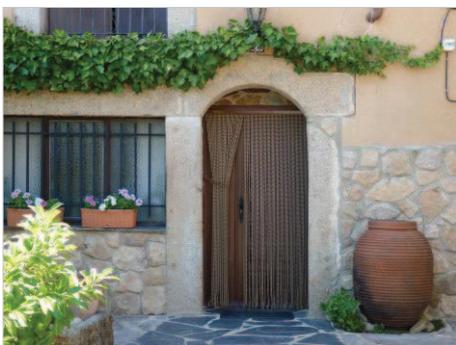
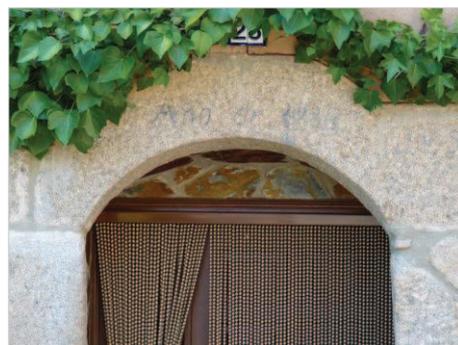
### D03 / Calle Barrero Nº 26

Descripción: Dintel curvado de puerta, simulando un arco.

Lectura: Año de 1887

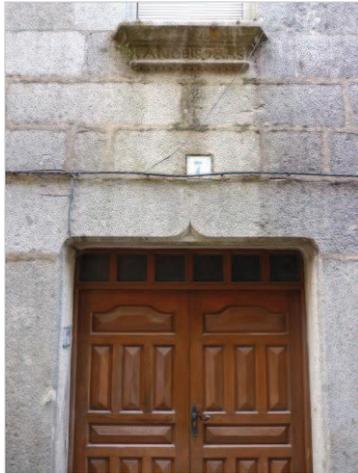
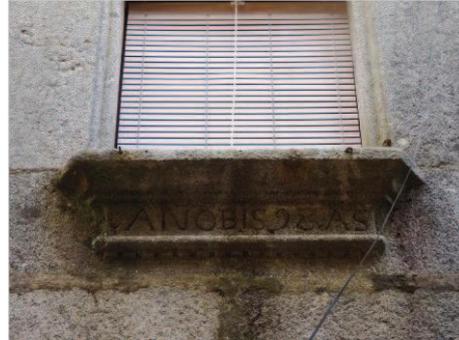
**D4 / Calle Escuelas Nº 7**

Descripción: Alféizar de ventana, con inscripción relativa al año de construcción y al Ayuntamiento de la población. La fecha grabada es la más antigua de todos los dinteles y alféizares de la población.

Lectura: ANO D 1598 AS.

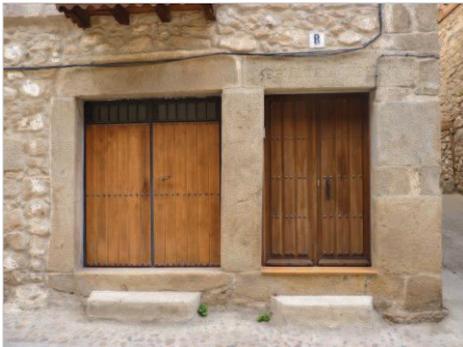
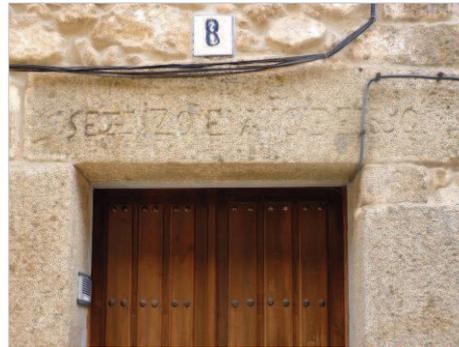
**D05 / Calle Estella Nº 8**

Descripción: Dintel de puerta con alusión a la fecha de construcción

Lectura: SE HIZO EL ANO DE 1850

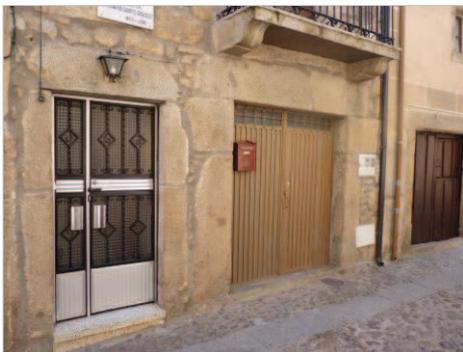
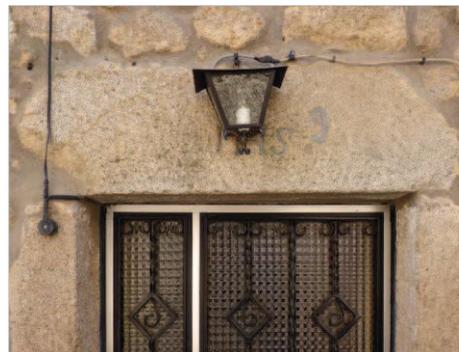
**D06 / Calle Estella Nº 9**

Descripción: Dintel de puerta con anagrama religioso.

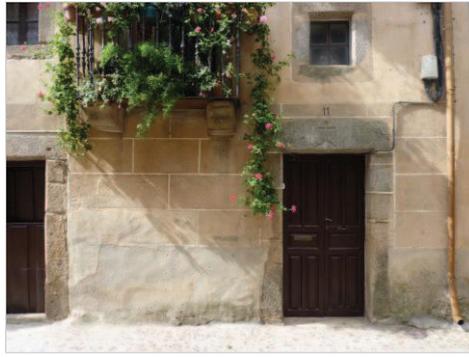
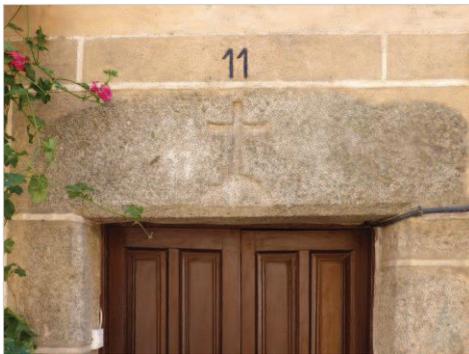
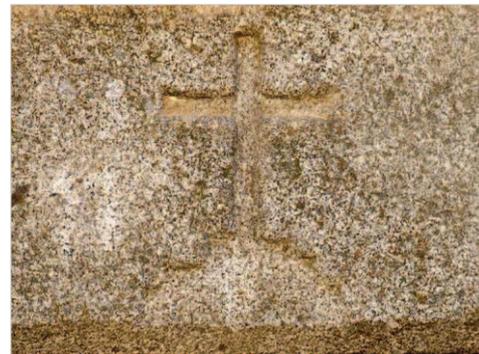
Lectura: IHS

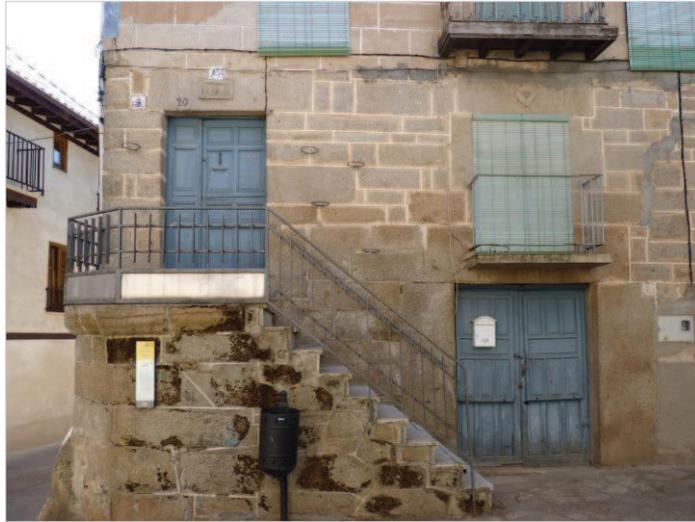
**D09 y D10 / Calle Hilario Goyenechea Nº 20**

Descripción: Dinteles de puerta y de balcón, decorados con motivos ornamentales en relieve, a base de cruz en marco rectangular, con elemento vertical a cada uno de los lados, y el otro con un corazón inserto en un marco de similar morfología.

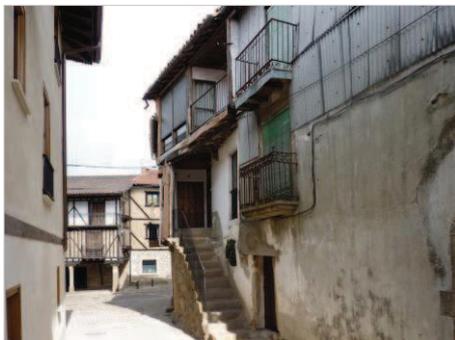
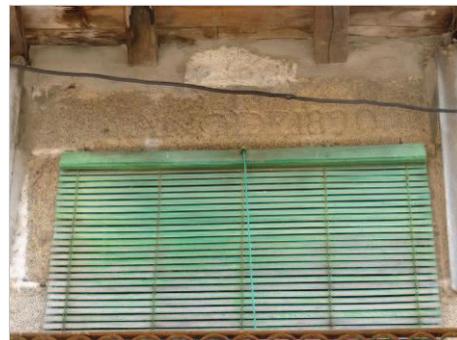
Conservación: El primero de ellos afectado por una antiestética baldosa pegada sobre su superficie

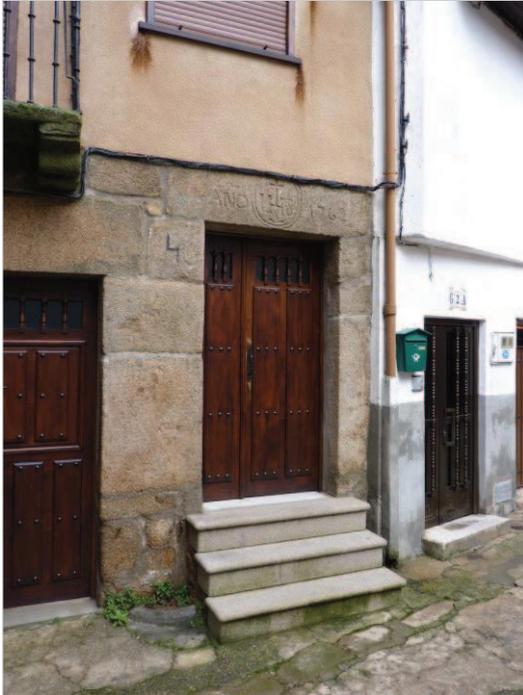
**D12 / Calle de la Iglesia Nº 4**

Descripción: Dintel de puerta con año de construcción grabado y anagrama inserto en doble círculo inciso.  
Lectura: ANO IHS 1767

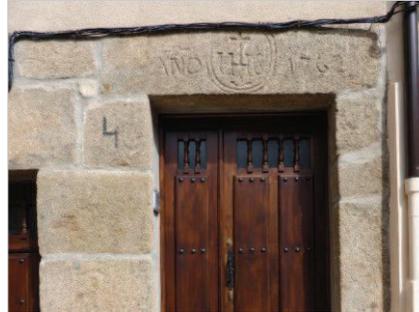
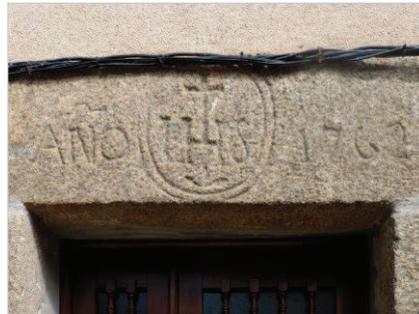
**D11 / Calle Hilario Goyenechea Nº 20 (lateral)**

Descripción: Dintel de balcón con grabado alusivo al año de construcción del edificio.

Lectura: ANO DE 1890

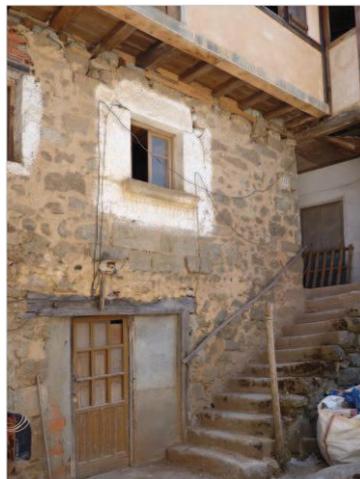
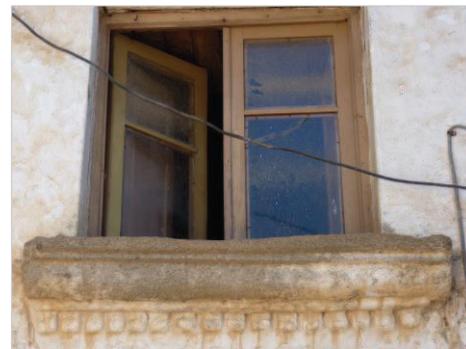
**D16 / Calle La Calzada Nº 1**

Descripción: Dintel de puerta grabado con fecha de construcción del edificio.  
Lectura: SE HIZO EN EL AÑO D 1856

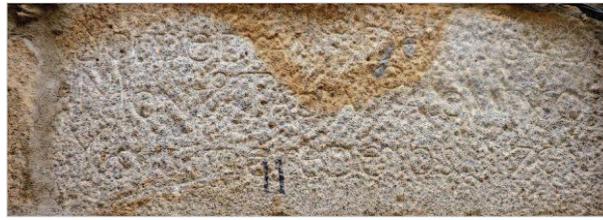
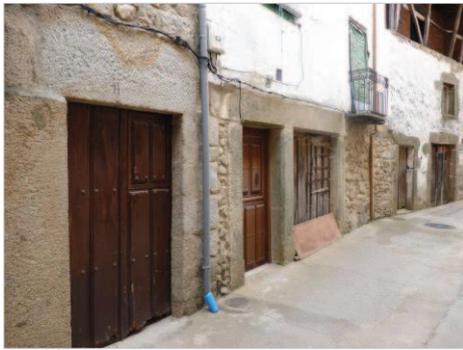
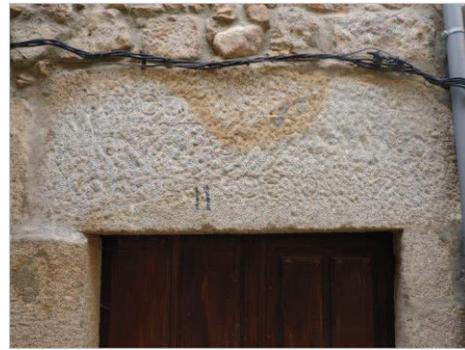
**D17 / Calle Las Eras Nº 21**

Descripción: Alféizar de ventana ornamentado con franja de cuadrados en relieve

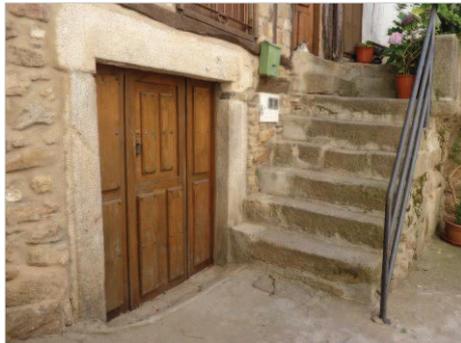
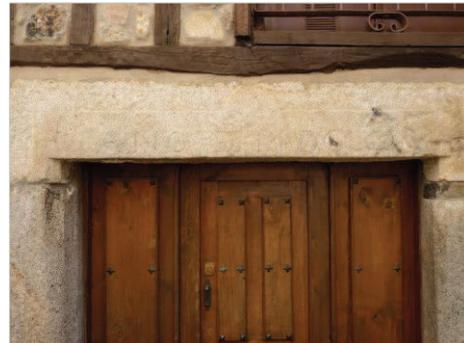
**D18 / Calle Profetisa Juana Nº 11**

Descripción: Dintel de puerta con amplia inscripción epigráfica muy erosionada.

Lectura: (solo parcialmente legible) ANTONIº TAPIA PALOMINO ... EREDEROS 1761

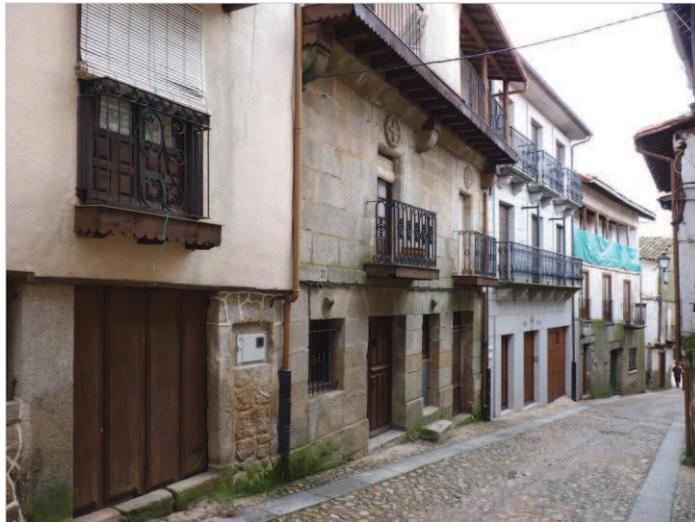
**D20 y D21 / Calle Salas Pombo Nº 20**

Descripción: Dinteles de balcón con elementos ornamentales en relieve de cruces enmarcadas en círculos sogueados, figurando también año de construcción e inscripción religiosa a modo de anagrama.

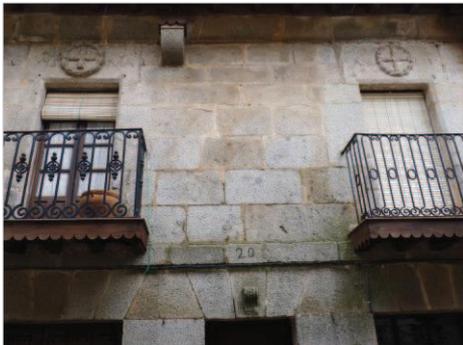
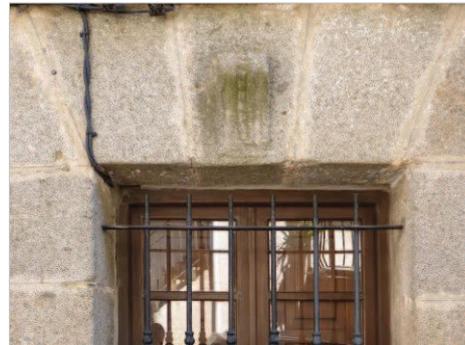
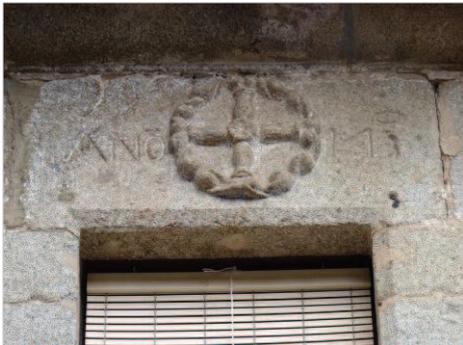
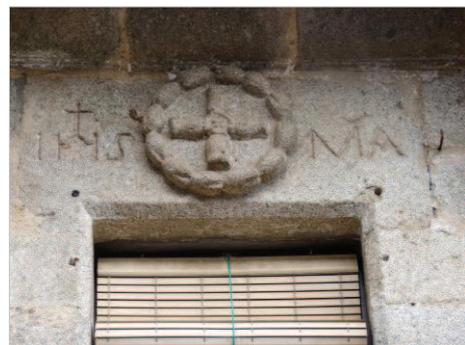
**D19 / Calle Salas Pombo Nº 2**

Descripción: Dintel de puerta grabado con año de la construcción del edificio

Lectura: ANO D MDCCCVI

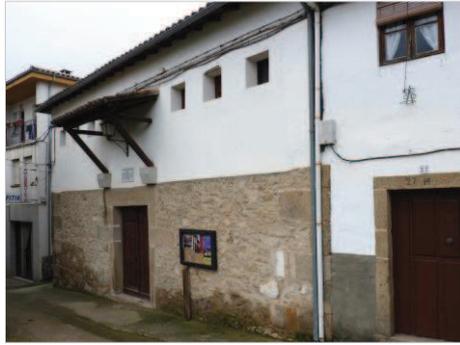
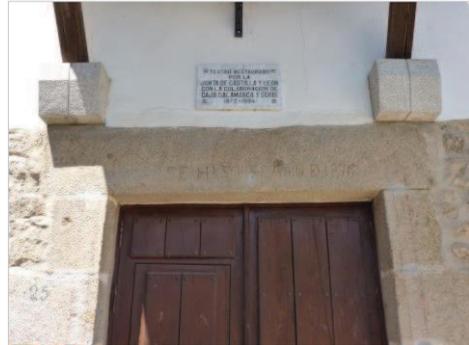
Lectura: ANO 1730 / IHS MA

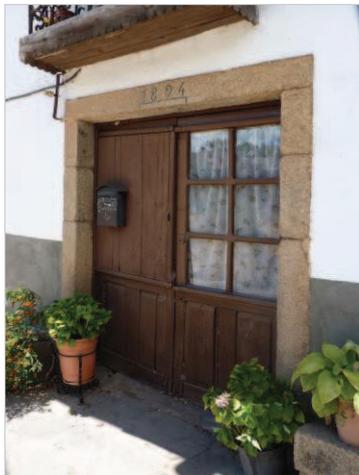
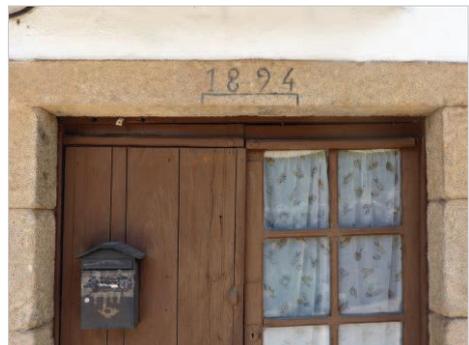
**D22 / Calle Teatro Nº 25**

Descripción: Dintel de puerta con inscripción grabada alusiva al año de construcción.  
Lectura: SE HIZO EL AÑO D 1876

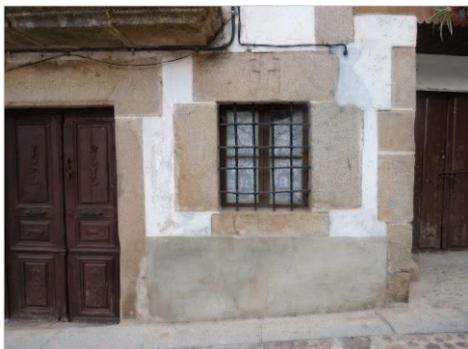
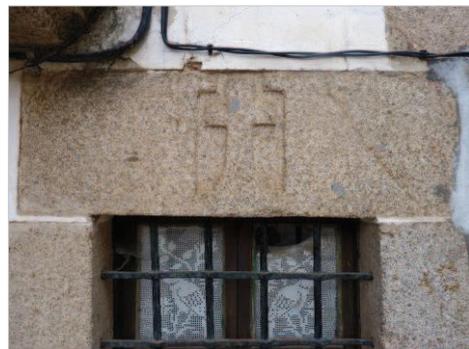
**D23 / Calle Teatro Nº 27**

Descripción: Dintel de portón con año de construcción grabado.  
Lectura: 1894

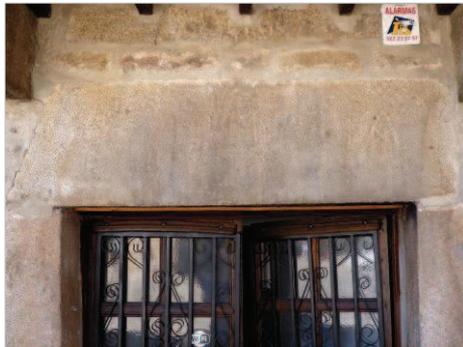
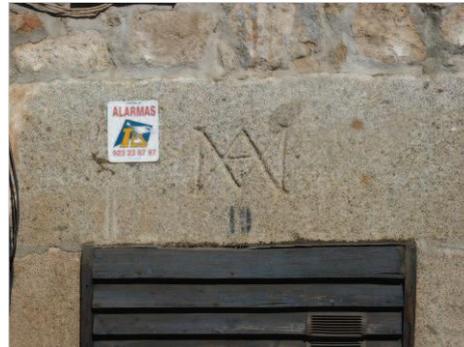
**D25 y 26 / Plaza Altozano Nº 9**

Descripción: Dintel de puerta y alféizar de ventana. El primero presenta letras mayúsculas grabadas mientras que el segundo un anagrama indeterminado, quizás MA.

Lectura: H M I A (puerta)

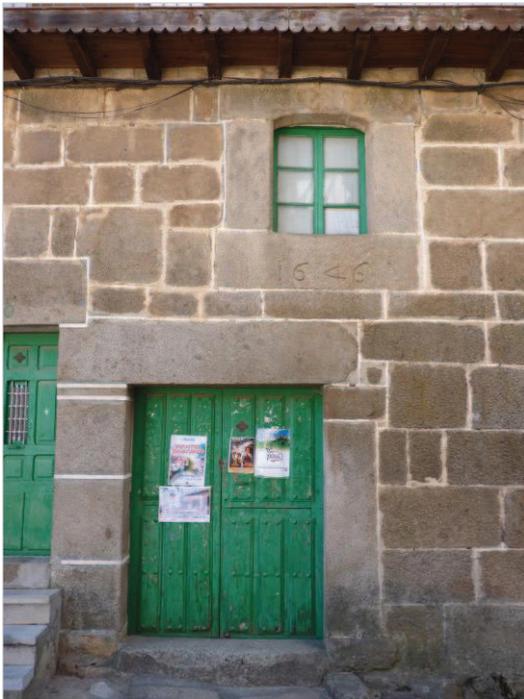
**D27 y 28 / Plaza Altozano Nº 10**

Descripción: Dintel y alféizar de ventana, con inscripción en la parte superior (dintel) formada por tres anagramas de sentido religioso, y fecha de construcción en el alféizar.

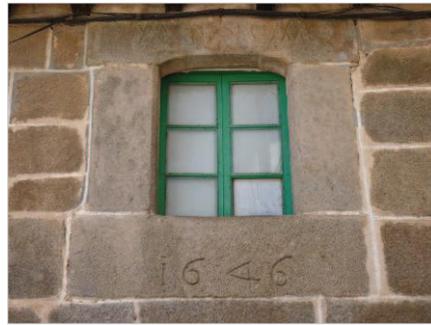
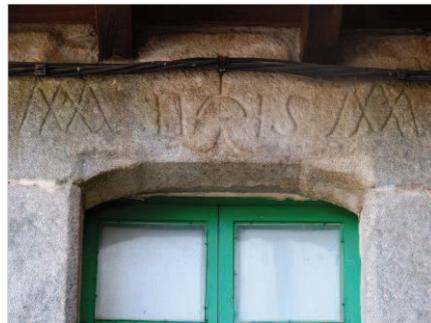
Lectura: MA IHS MA / 1646

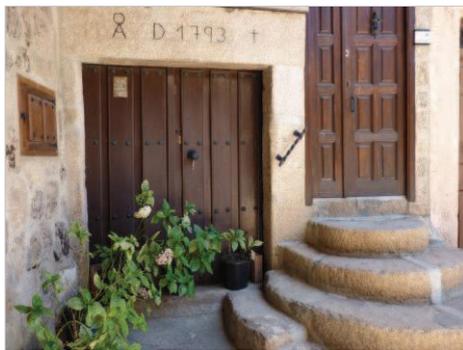
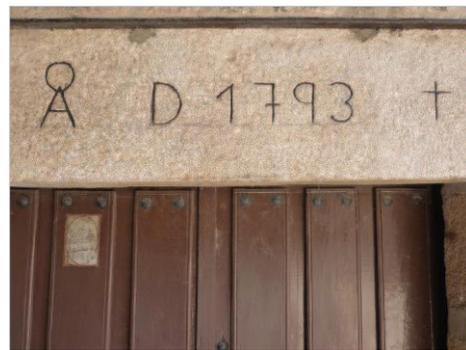
**D29 / Plaza Eloy Bullón Nº 7**

Descripción: Dintel de portón con año de construcción grabado.

Lectura: A D 1793 +

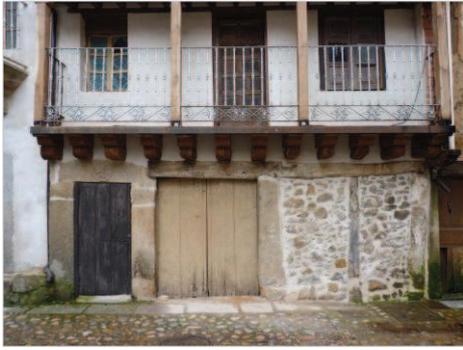
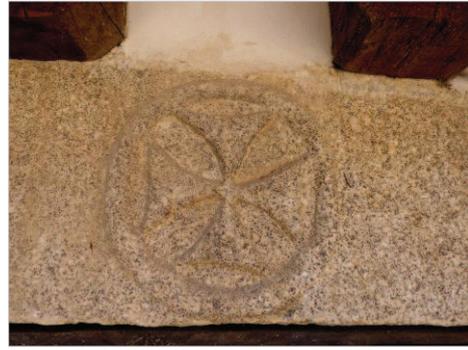
**D30 / Plaza Eloy bullón N° 15**

Descripción: Dintel de portón con cruz de Malta o de San Juan en relieve, enmarcada en círculo también en relieve.

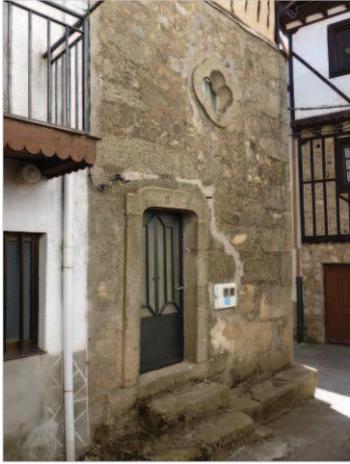
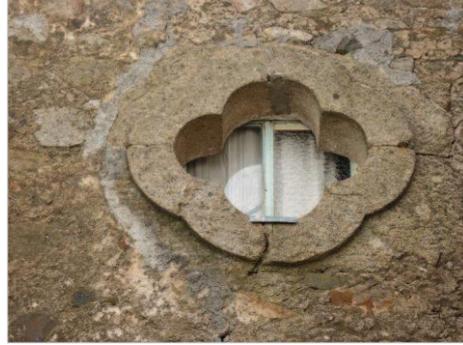
### VL01 / Calle Barrero Nº 11

Descripción: Ventana cuatrilobulada en parte superior del edificio.

En la planta primera planta de dos edificaciones de la población se abrió un vano realizado en piedra granítica y tallado con forma cuatrilobulada o de trébol de cuatro hojas, lo que le da un cierto atractivo a la pared en la que se encuentra. Este tipo de ventanas son bastante más abundantes en la cercana población de La Alberca, encontrándose siempre en la planta baja y en relación con cuadras o bodegas, lo contrario que aquí por tanto. Según José Luis Puerto, al menos para el citado caso de La Alberca, estas ventanas cuatrilobuladas podían ser una representación del símbolo de la cruz, de hecho una de las dos ventanas conserva una reja con esa forma, en cruz.

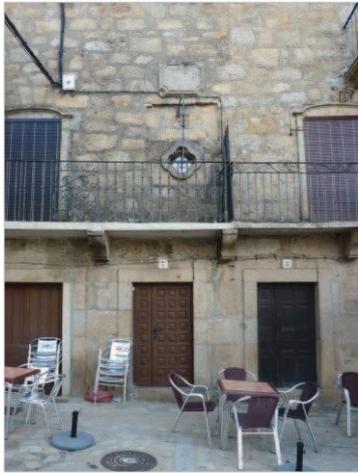
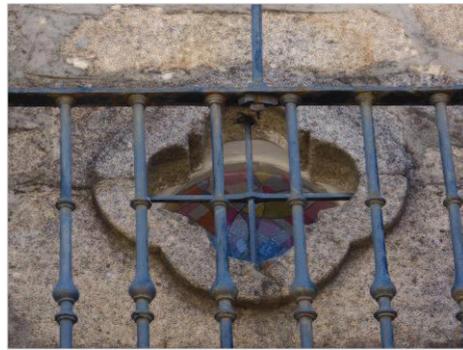
### VL02 / Plaza Altozano Nº 8

Descripción: Ventana cuatrilobulada en la planta primera del edificio.

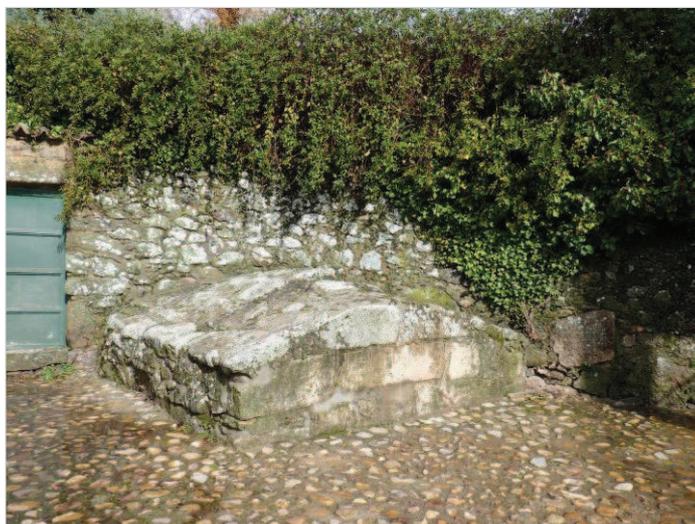
### **F01 / Calle Estella Nº 20 (Fuente Honda)**

Descripción: Es la fuente más antigua sita en el casco urbano. Data de época bajomedieval o moderna, sin poder precisarse. Esta construida a base de sillares y sillarejos de granito bien aparejados y cuenta con una bóveda y cubierta a doble vertiente. Hoy día no es posible acceder al interior y parte de su estructura ha sido tapada debido a la elevación del nivel de la calle, como consecuencia de las diferentes obras de pavimentación que se han efectuado desde los años 60 del pasado siglo. Sobre parte de la fuente se levanta una cerca de mampostería perteneciente a una finca particular.

Según las informaciones orales la entrada se efectuaba a través de un arco de medio punto bajo el cual se desarrollan tres escalones interiores, por lo que se accedía a un espacio rectangular cubierto con bóveda de cañón. Al exterior la bóveda queda oculta bajo una cubierta a doble vertiente con un estrecho alero. Cuenta con planta rectangular, con dimensiones exteriores visibles de 3,60 de longitud, 3,65 de ancho y una altura de 1,15 m hasta el vértice de la cubierta y de 70 cm en los laterales. No obstante en planta ha de ser algo mayor, pues no es visible toda su estructura.

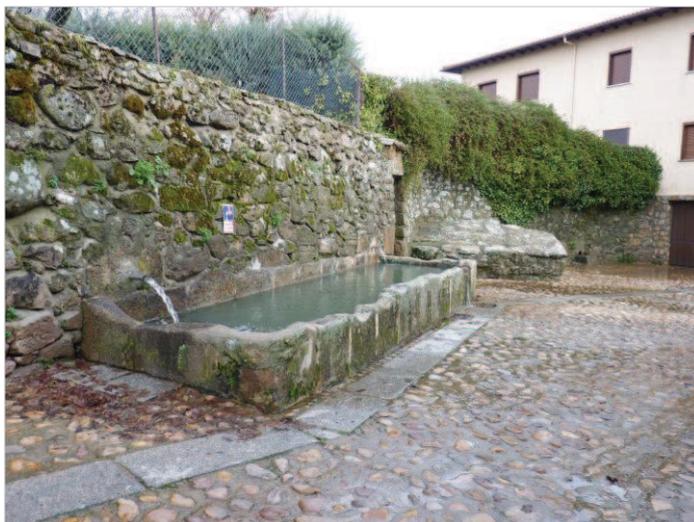
### **F02 / Calle Estella Nº 20 (pilón llamado La Fuente)**

Descripción: Fuente de dos caños con un gran pilón rectangular realizado con sillería de granito y adosada a la misma cerca de mampostería donde parcialmente ha quedado embutida la Fuente Honda. Esta fuente coloquialmente es conocida con el nombre genérico de La Fuente. Está situada a escasos dos metros de la anterior fuente, la Fuente Honda.

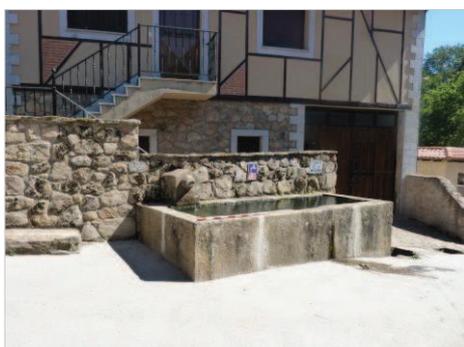
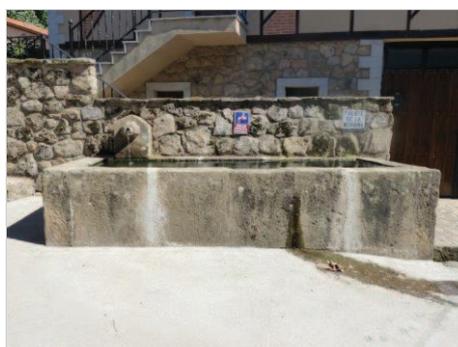
### **F03 / Calle Iglesia Nº 21 (Fuente de la Moriana o del Matadero)**

Descripción: Pilón rectangular de sillería de granito de una longitud un poco más pequeña que la anterior pero de una altura mayor, tal vez porque las diferentes pavimentaciones no la han afectado tanto la cota del suelo. Se la denomina la Fuente del Matadero o la Fuente de la Moriana. Está situada al final de la calle Iglesia.

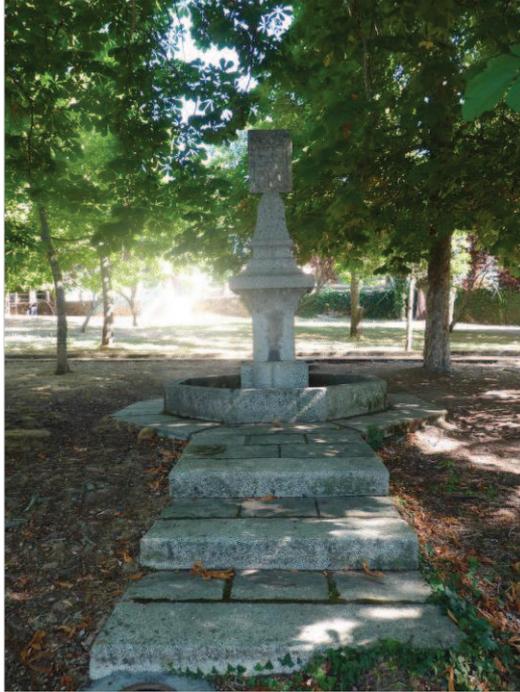
#### **F04 / Parque Barrero**

Descripción: Se trata de una fuente ornamental de granito, con el pilón de planta octogonal, en cuyo centro se levanta un ancho pilar labrado en forma de balaustre rematado con las armas de la villa de Sequeros. Esta fuente debió ser construida de nuevo en 1965 cuando se reformó todo el parque pues anteriormente el pilón tenía una forma cuadrangular y el pilar central tenía un aspecto parecido pero no igual, careciendo del escudo de la población. Se localiza en el interior del parque.

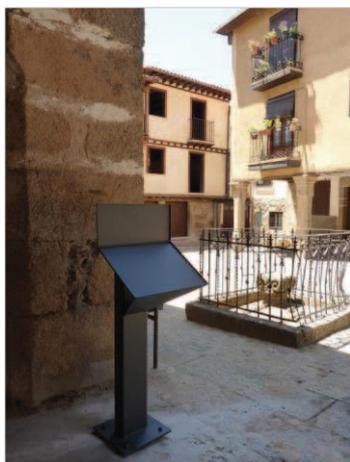
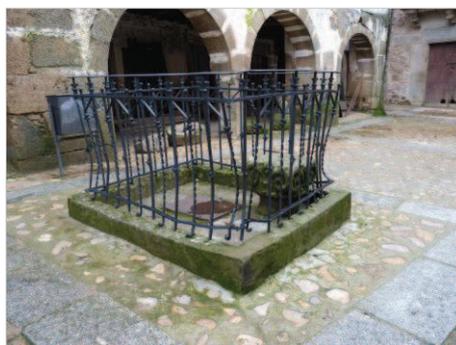
### **F05 / Plaza Eloy Bullón (Pozo)**

Descripción: En la década de los cuarenta del siglo XX, debido a la sequía prolongada sufrida en esta zona, el alcalde decidió abrir un pozo en la plaza de Eloy Bullón para surtir de agua a la población. Este pozo, al que se le puso una noria manual y un pilón, estuvo en uso hasta la llegada del agua corriente al pueblo en 1963, año en que fue desmontada la fuente y tapada la boca del pozo y protegida mediante una barandilla rectangular de hierro que aún se conserva hoy en día.

Hay que mencionar que en la década de los cuarenta del siglo XX, debido a la sequía prolongada sufrida en esta zona, el alcalde decidió abrir un pozo en la plaza de Eloy Bullón para surtir de agua a la población. Este pozo, al que se le puso una noria manual y un pilón (ver fig.32), estuvo en uso hasta la llegada del agua corriente al pueblo en 1963, año en que fue desmontada la fuente y protegida la boca del pozo mediante una barandilla rectangular de hierro que aún se conserva hoy en día. A raíz de la traída del agua corriente se pusieron varias fuentes en distintas zonas del casco urbano (Calle Barrero, Calle La Escuela, Plaza de Eloy Bullón, Mirador de la Cruz, Ermita del Humilladero). Todas son de granito e iguales de diseño, constando de una plataforma circular, una pila en forma de cono invertido y un frontal rectangular con su parte superior en forma de semicírculo, decorado con una sencilla y lisa orla en forma de arco de medio punto y un círculo alrededor del grifo. Las tres fuentes colocadas en la vía pública están adosadas a paredes mientras que las situadas en la zona del Mirador de la Cruz y del Humilladero están exentas.

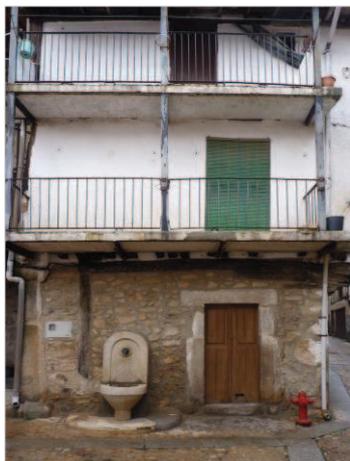
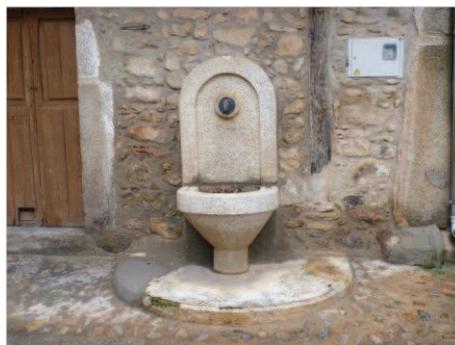
### **F06 / Plaza Eloy Bullón Nº 6**

Descripción: Fuente de granito adosada a la pared que consta de una plataforma circular, una pila en forma de cono invertido y un frontal rectangular con su parte superior en forma de semicírculo, decorado con una sencilla y lisa orla en forma de arco de medio punto y un círculo alrededor del grifo. A raíz de la traída del agua corriente, en 1963, se pusieron varias fuentes iguales a esta en distintas zonas del casco urbano.

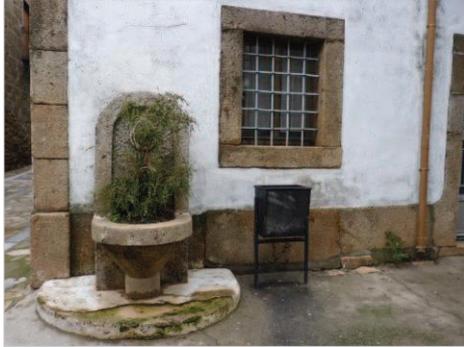
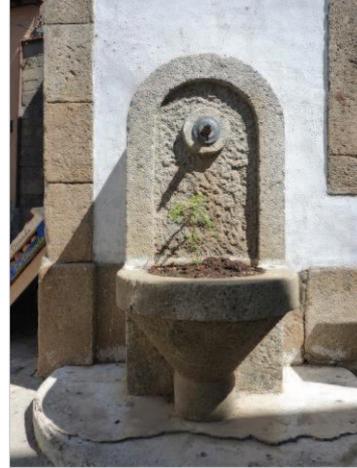
**F07 / Calle Barrero Nº 1**

Descripción: Mismo tipo que la anterior, realizada en granito, constando de una plataforma circular, una pila en forma de cono invertido y un frontal rectangular con su parte superior en forma de semicírculo, decorado con una sencilla y lisa orla en forma de arco de medio punto y un círculo alrededor del grifo.

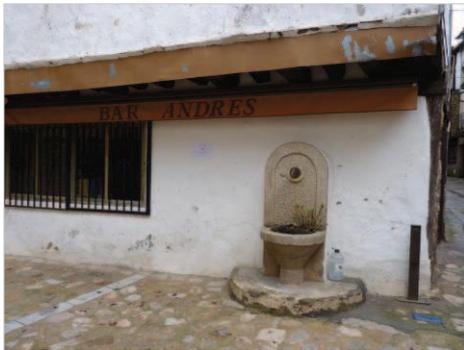
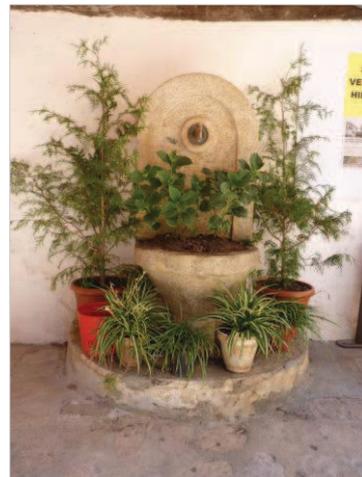
**F08 / Calle Escuela Nº 11**

Descripción: Mismo tipo que la anterior, realizada en granito, constando de una plataforma circular, una pila en forma de cono invertido y un frontal rectangular con su parte superior en forma de semicírculo, decorado con una sencilla y lisa orla en forma de arco de medio punto y un círculo alrededor del grifo.

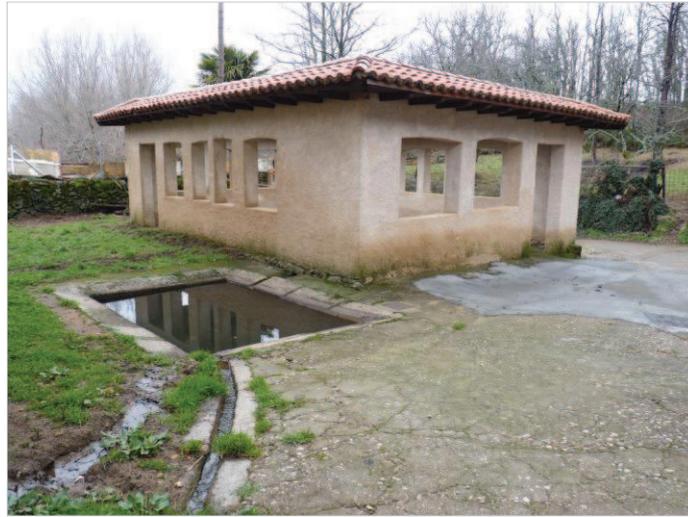
### **L01 y L02 / Calle Iglesia Nº 20 . Lavaderos de la Moriana o del Matadero.**

Descripción: Dos estanques de forma rectangular con fondo de losas de granito y muro perimetral de sillares del mismo material. El muro no es muy elevado ya que se lavaba de rodillas. Cuenta con una pequeña inclinación hacia dentro en su parte superior, para facilitar los trabajos. Una de las dos pozas existentes se intentó cerrar para que se pudiera lavar resguardado de las inclemencias del tiempo, obra que en su día no llegó a terminarse. Hace unos 15-20 años las paredes de este edificio fueron reconstruidas y en la actualidad la poza está rodeada por cuatro muros con grandes vanos, dos accesos y una pequeña cubierta a una vertiente en cada pared.
