## DIPUTACIÓN PROVINCIAL DE SALAMANCA AYUNTAMIENTO DE SEQUEROS

### PLAN ESPECIAL DE PROTECCIÓN DEL CONJUNTO HISTÓRICO DE SEQUEROS CATÁLOGO

julio de 2015

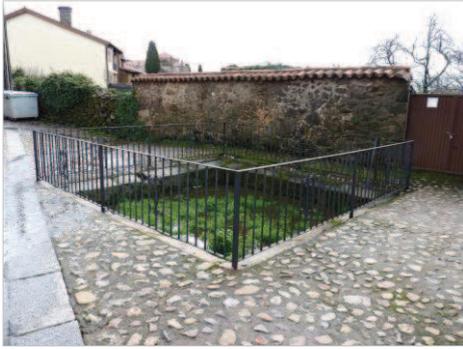
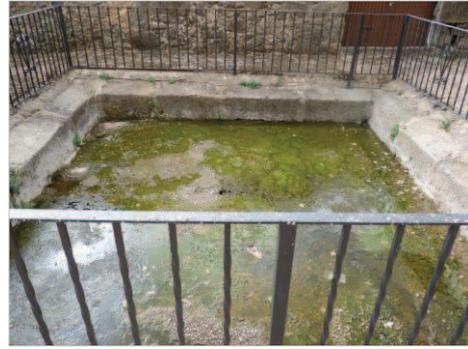
**L03 / Calle Estella Nº 20. Lavadero.**

Descripción: Estanque de forma rectangular con suelo o fondo de losas de granito y muro perimetral de sillares del mismo material, del mismo tipo que las anteriores. El muro, que no es muy elevado, tiene una pequeña inclinación hacia dentro en su parte superior, para los trabajos y sobre todo la caída del agua hacia el estanque cuando se lavaba. Esta poza fue cerrada con una verja sencilla de hierro tras perder su funcionalidad, con la llegada del agua corriente a la población en el año 1963.

Tanto las dos pozas del lavadero del matadero (hoy llamando Moriana) como la poza de la calle Estella, son estanques de forma rectangular con suelo o fondo de losas de granito y muro perimetral de sillares del mismo material. El muro, que no es muy elevado pues se lavaba de rodillas, tiene una pequeña inclinación hacia dentro en su parte superior, para facilitar el lavado, el restregado y sobre todo la caída del agua hacia el estanque cuando se lavaba.

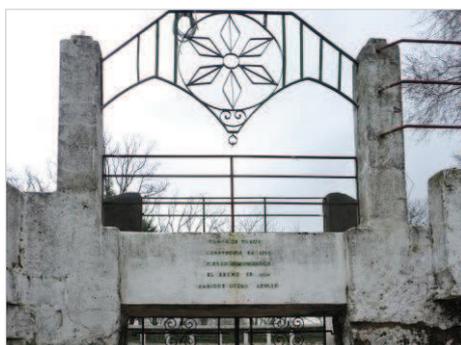
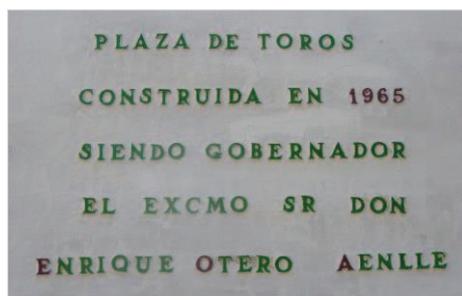
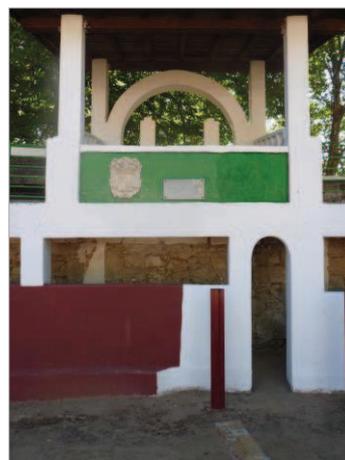
**EC04 / Avda. Rodolfo Miguel García (SA-220). Monumento Gabriel y Galán,**

En la margen meridional de la carretera de Béjar (SA-220), hoy denominada avenida de Rodolfo Miguel García Fuentes, existe un pequeño recinto ajardinado en cuyo centro se erige un monumento al poeta José María Gabriel y Galán, oriundo del pueblo de Frandes de la Sierra, perteneciente en su día al partido judicial de Sequeros.

El monumento está formado por un arco conmemorativo de cemento pintado en blanco actualmente, rematado en rejería decorativa con una inscripción en forja con la leyenda:

En la parte central del arco se colocó una placa con el nombre del que fuera gobernador en ese año, Enrique Otero Aenlle y a cada uno de los lados el escudo de Sequeros y de Salamanca, a la izquierda y derecha respectivamente.

Bajo el arco un busto del poeta sobre un pedestal rectangular con una placa donde está grabado una estrofa de uno de sus poemas, el de “Quiero vivir”.

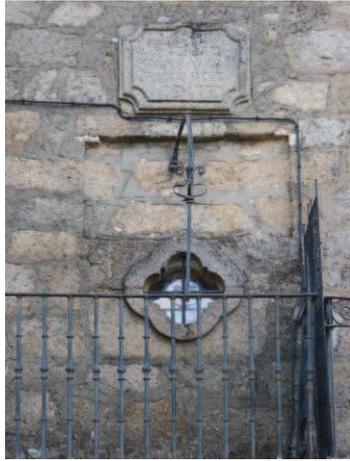
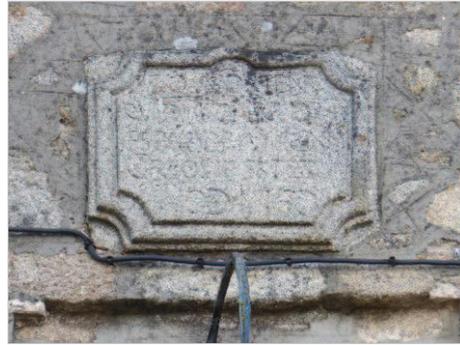
#### **EC05 y EC06 / Plaza de toros (inscripción y placa conmemorativa)**

Tanto sobre la puerta de acceso al ruedo como en la tribuna de presidencia se han colocado sendas inscripciones idénticas con el año de construcción de la nueva plaza de toros y el nombre del gobernador. La de la tribuna grabada en una placa de granito con el escudo del régimen franquista y la del dintel de la puerta con letras en relieve pintadas de verde.
